Projekt „**Restaurování kamenného kříže v Šelešovicích**“,
parc. č. 129/4, k. ú. Šelešovice
je spolufinancován Zlínským krajem.

Kamenný kříž s litinovým korpusem Krista

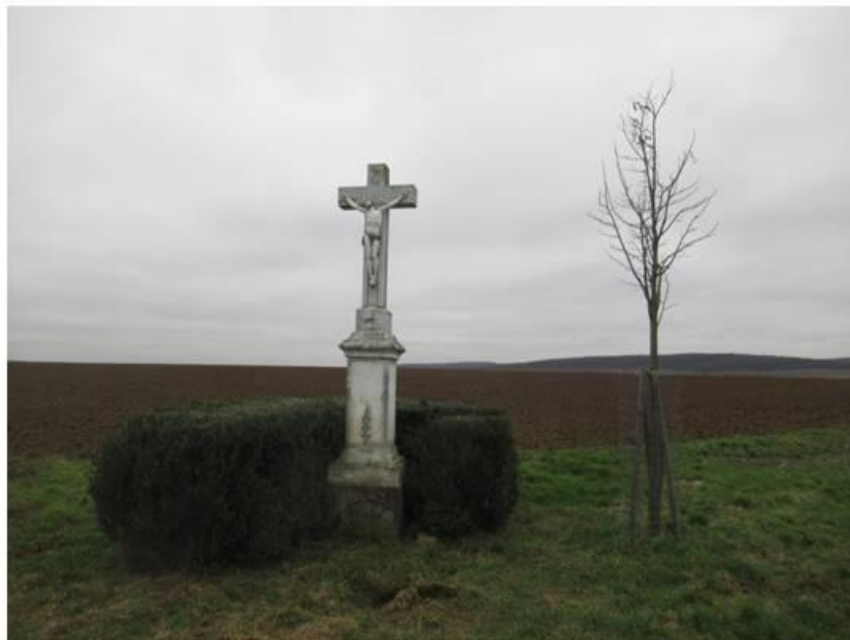
Stav před restaurováním

Zde byl kamenný kříž šetrně očištěn od mechů, lišejníků a zbytků nátěrů.

Z povrchu pískovce byly dále odstraněny opticky rušivé nebo nefunkční sekundární doplňky v podobě cementových a vápenných tmelů. Zvětralá místa kamene byla konsolidována organokřemičitanem. Železné čepy spojující jednotlivé části byly nahrazeny kovanou nerezovou ocelí a to v původní velikosti. Povrchové trhliny přírodního kamene byly uzavřeny injektáží. Po té následovalo uzavření a doplnění povrchu kamene restaurátorskou maltou probarvenou syntetickými pigmenty. Objemově větší tmely byly modelovány na nerezové armatury. Pamětní nápisy byly barevně zvýrazněny. Zrestaurované části byly znovu osazeny na připravený základ a izolovány lepenkou proti vzlínající vlhkosti. Na závěr byla památka konzervována hydrofobní impregnací. Litinový korpus Krista včetně nápisové cedule byl kompletně očištěn a ošetřen metalizací zinku. Cílem restaurování bylo provést technologicky i řemeslně kvalitní obnovu památky, na kterou by měla navázat pravidelná odborná údržba.

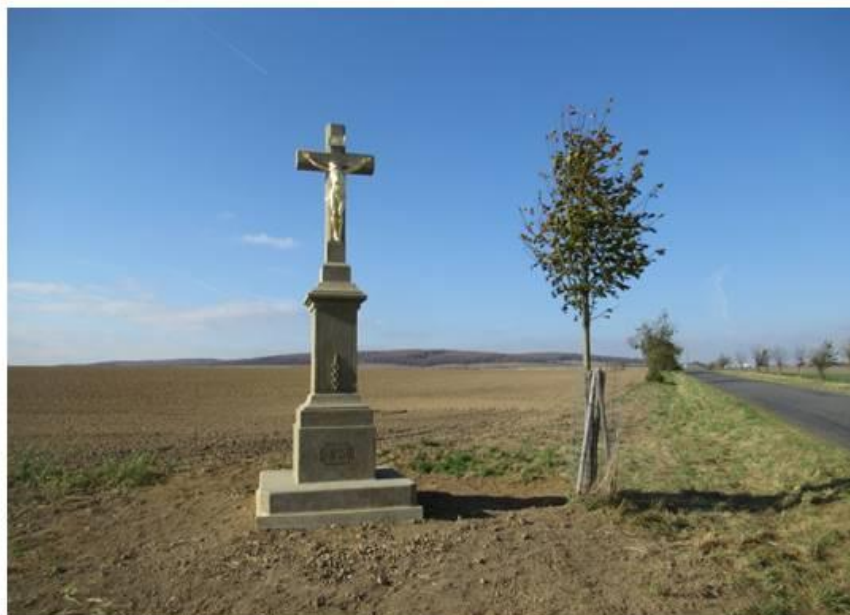
Stav po restaurování

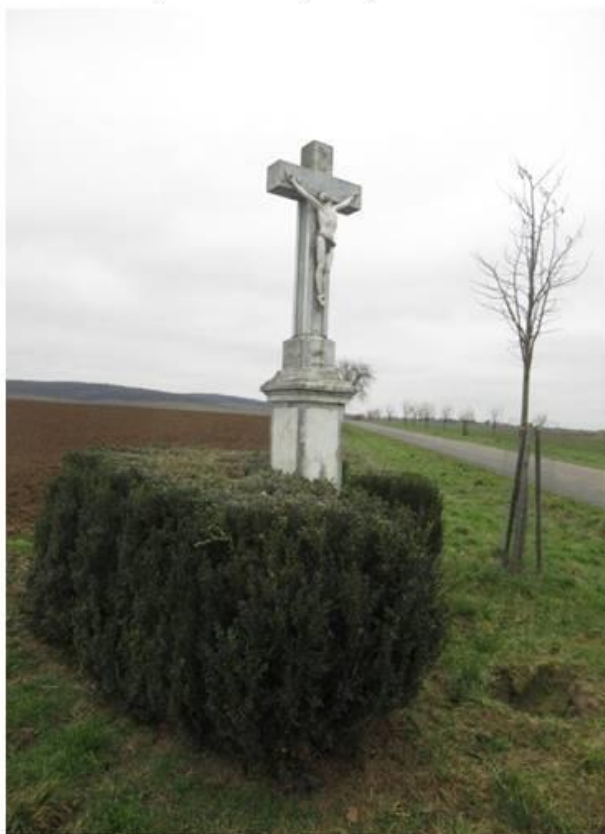
Stav před restaurováním

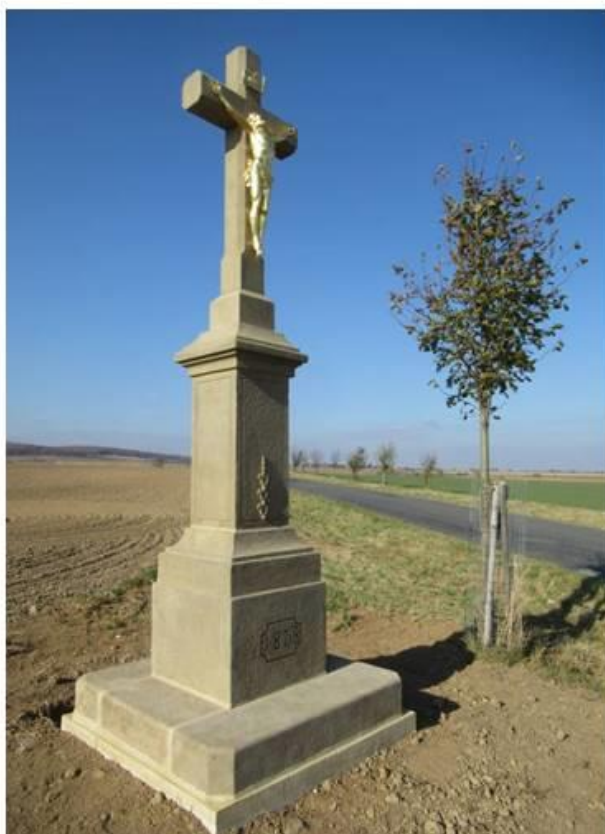
Stav po restaurování
